Sin terminar el traslado de sus muebles y archivos, prosigue OP derribos en el Convento Sta. Clara

Oct 27/59 source
Mientras por una parte refuerzan con bases de concreto las viejas columnas de madera que sostienen las galerías, éstas amenazan derrumbarse bajo el peso de los muebles

DESTRUYEN, INDISCRIMINADAMENTE, LAS TEJAS QUE SE NECESITAN PARA REPARAR EL C. DE LA FUERZA

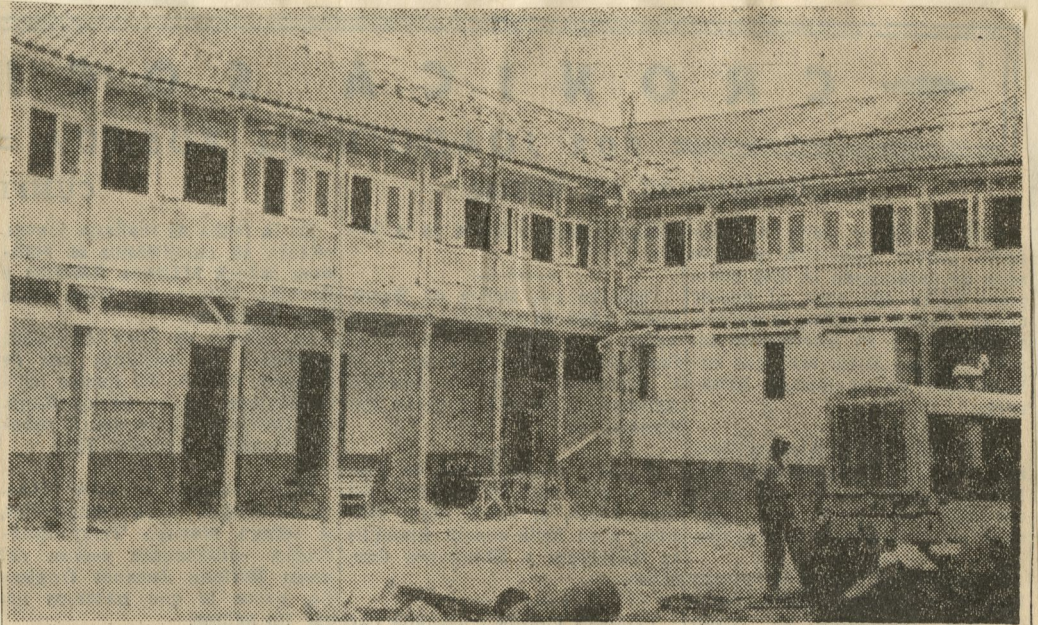
...este es el cuerpo de edificio antiguo por cuyo techo había comenzado a demoler la piqueta de Obras Públicas. Son las viejas columnas de madera que ve el lector en la foto las que están reforzando actualmente a toda prisa con bases de concreto. En esta misma sección pero por Sol junto a Habana, es donde están la cocina y comedores del convento. Reproducimos esta foto para demostrar que se pensó derribar toda esta sección pues la foto prueba cómo está levantado el techo y esparcidas y rotas las tejas en el tramo de fachada por Sol junto a la calle de Aguiar. El ex Secretario C. M. de Céspedes nada profanó en esta parte del Convento.

Los obreros del Ministerio de Obras Públicas continuaron hoy la demolición del cuerpo del edificio del antiguo Convento de Santa Clara que había sido añadido en 1926 a su estructura por el ex secretario Carlos Miguel de Céspedes y comenzaron a fabricarles con toda urgencia bases de concreto a las desfallecidas columnas de madera que sostienen el cuerpo antiguo ane-
