Informe sobre el edificio de la Secretaría de Agricultura y el escudo español que se hallaba en el centro de su fachada principal

Informe emitido por el ingeniero Mario Guiral Moreno, miembro de la Academia Nacional de Artes y Letras, a solicitud del señor Secretario de Agricultura.

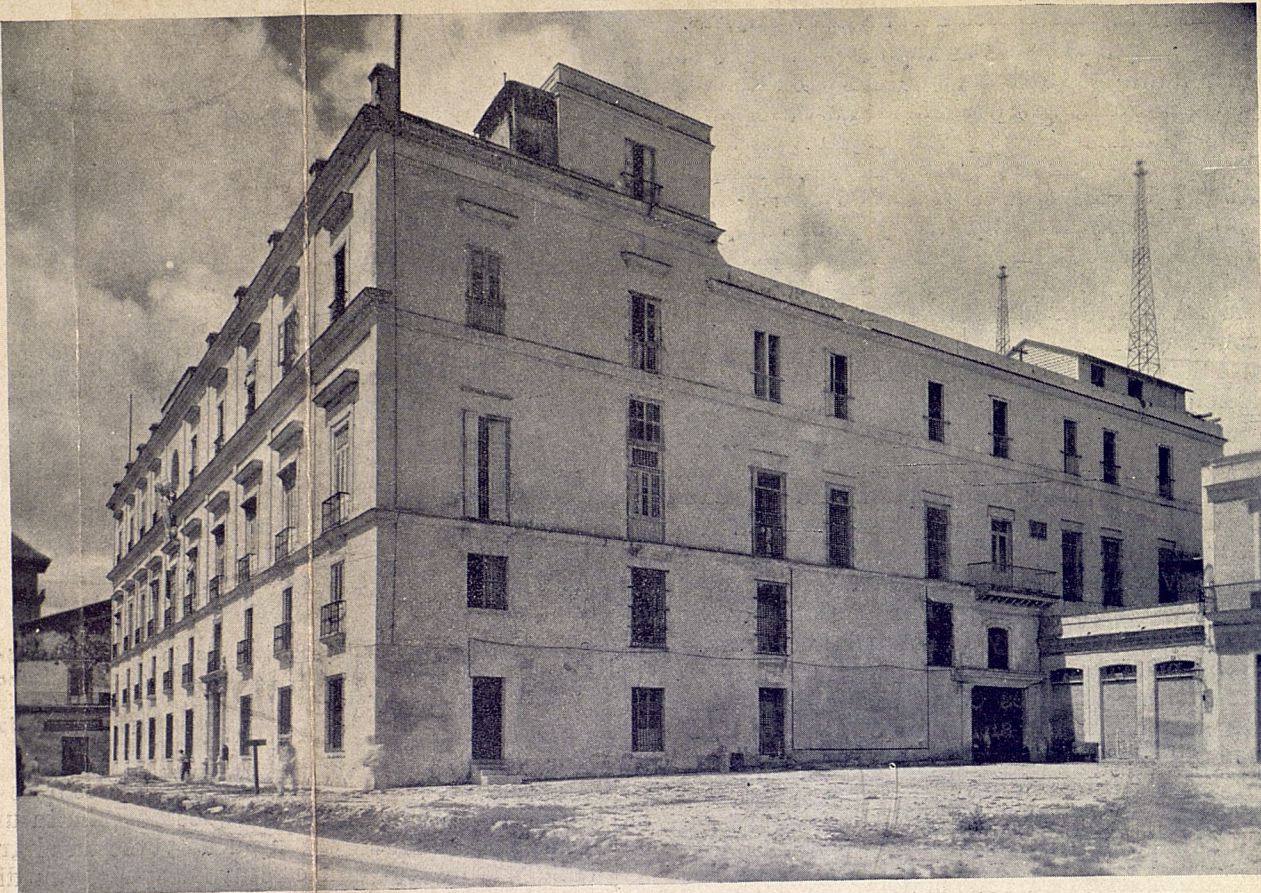
Vista del frente y uno de los costados del edificio de la Secretaría de Agricultura, antes de la restauración de sus fachadas.

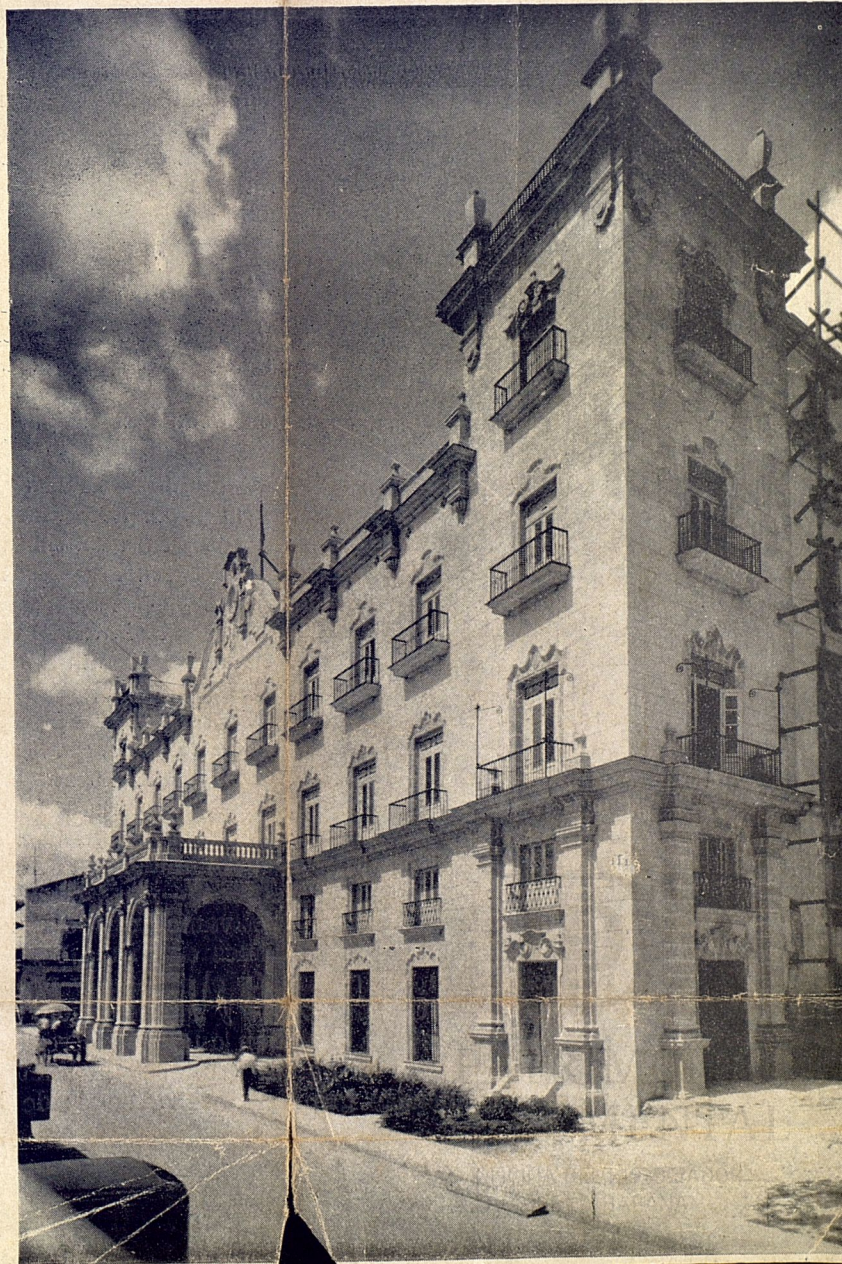
Vista del frente del edificio de la Secretaría de Agricultura, después de su restauración y de la construcción de un pórtico por la calle de San Pedro.
